碩士論文

多源遙測影像於海岸變遷之研究

Coastal Changes Detection Using
Multi-source Remote Sensing Images

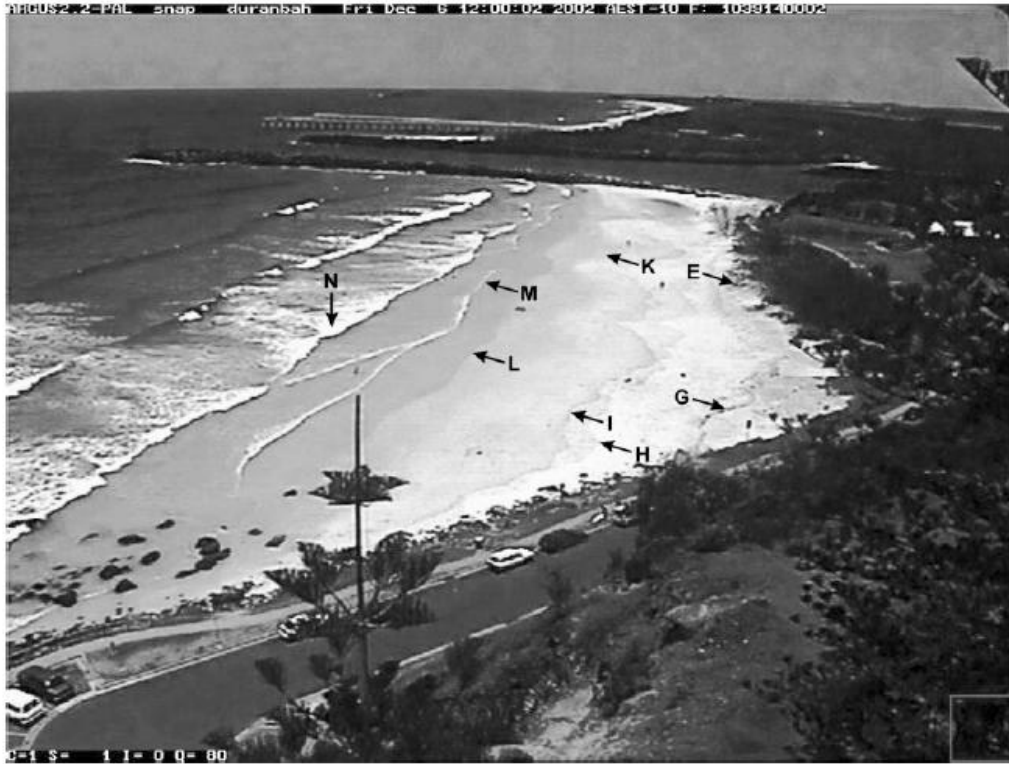
圖 2-3 濱線指標在現實影像的例子(Boak and Turner, 2005)

衡量濱線的自然特徵稱為濱線指標 (shoreline indicators)，其特徵分為海平面(sea level)與地形指標物(indicators)兩大類。海平面的指標包含高水位線(high water line)、平均高水位線(mean high water line)、濕邊界(wetted bound)、濕界線(wetted boundary)、乾濕界線(wet/dry boundary)、濕沙線(wet sand line)、水線(water line)等。地形指標物是海水面以上受到海水或海風作用形成的地形特徵，又可分為沙岸及岩岸兩類，本研究之試區的海岸主要為沙丘地形，沙岸地形的衡量指標包含：濱堤頂(灘台頂, berm crest)、小崖邊緣(scrap edge)、植物線(vegetation line)、沙丘趾部(dune toe)、沙丘頂部(dune crest)等(洪佩鈺等，2006；何俊緯，2011)。國內外常見的濱線指標可參考圖 2-2，其濱線指標在現實影像可參考圖 2-3(圖中各英文字母如圖 2-2 之註解)。

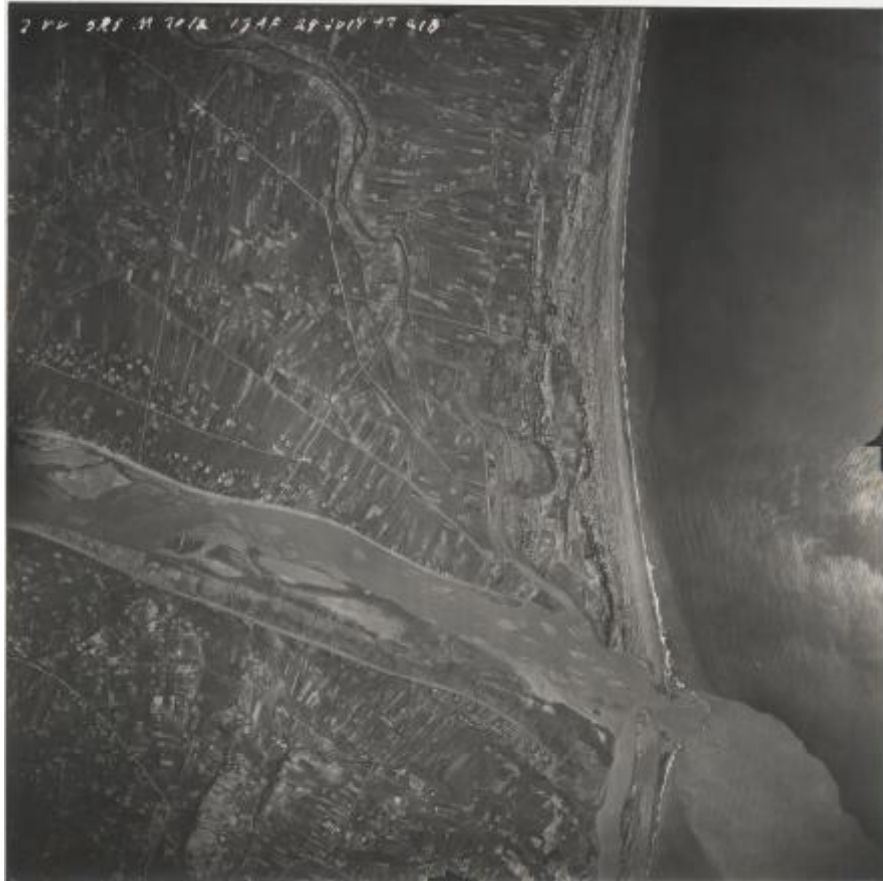
圖 3-2 舊航照影像

工研院綠能與環境研究所收藏的照片是 1947~1952 年代臺灣光復初期，美軍利用飛機拍攝臺灣地區之航空照片，數量達 3,379 張，原始航照底片目前保存在美國國家檔案館(National Archives and Records Administrator, NARA)。在工研院綠能所與中央研究院通力合作下，已經把這些舊航照數位化，並利用網際地理資訊系統(Web-based GIS)建立查詢系統，提供研究人員或大眾查詢(廖泫銘等，2011)。1947 年拍攝之舊航照(原始掃描影像如圖 3-2)的儲存格式為 TIFF (Tagged Image File Format)，並沒有儲存坐標資料，故要與其他空間資料套疊分析時，須將舊航照地理對位方能使用。

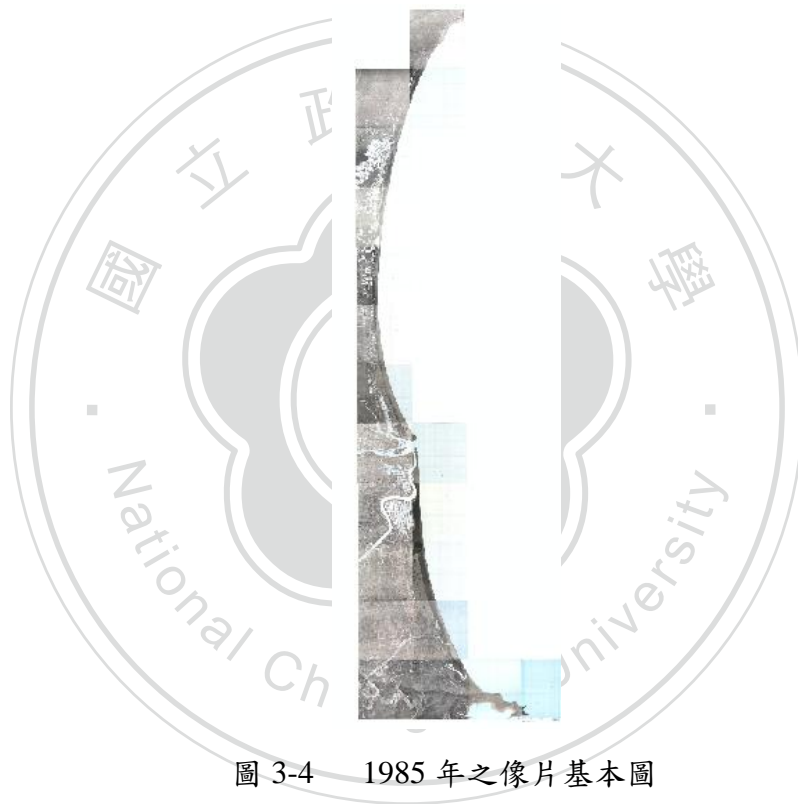
圖 3-4 1985 年之像片基本圖

本研究使用的像片基本圖為 1985 年由農航所生產之五千分之一之像片基本圖，其空間解析度為約為 0.63 公尺。由於獲取圖資時已經有正確的地理坐標，與台灣 TWD67 圖層套疊後可以重合，故不再對圖資做地理對位與糾正等處理，其影像如圖 3-4 所示。另外由於套色版地圖已將水域部分切除，而比對原始航照影像發現其切除的標準與本研究判釋水線的標準一致，故直接以套色版的圖資數化濱線。

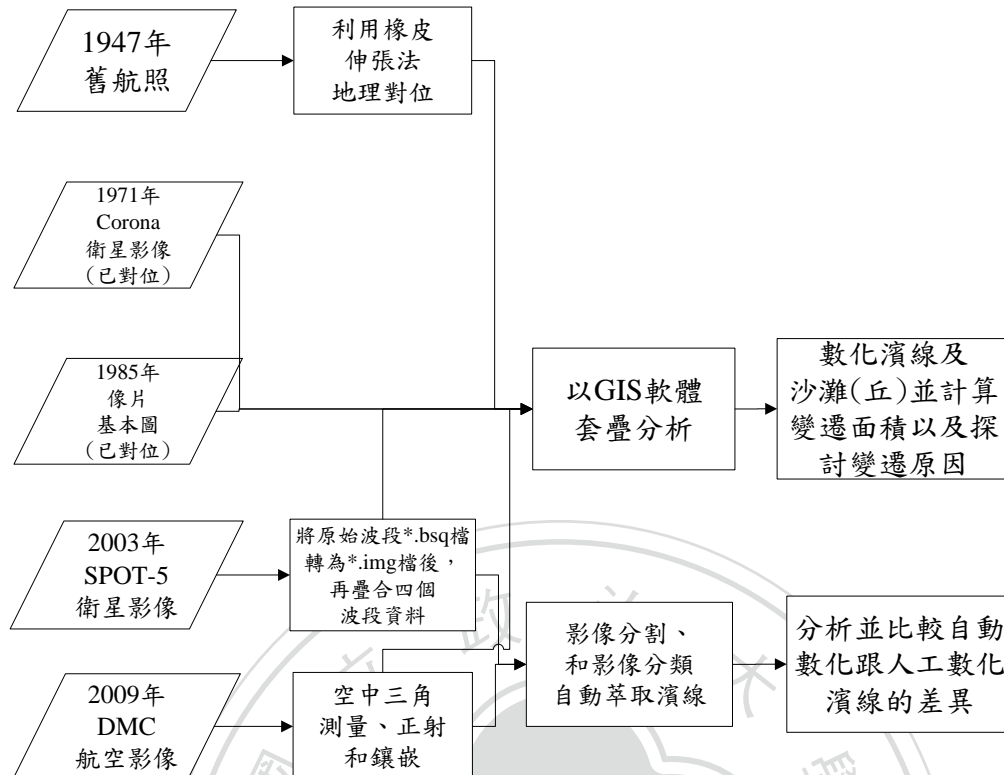
圖 3-5 研究流程圖

除此之外，為了簡化數化濱線的過程與時間，本研究亦嘗試使用各種自動化萃取濱線的方法。如利用 SPOT-5 和 DMC 影像具有近紅外光譜的特性，使用影像分割、監督式分類法，界定出沙灘(丘)、水體與植被的覆蓋範圍，再以 ArcGIS 軟體提供的網格計算與資料管理等各式工具處理，萃取出濱線，並分析與比較萃取之濱線跟人工數化結果的差異。本研究的流程如圖 3-5 所示。

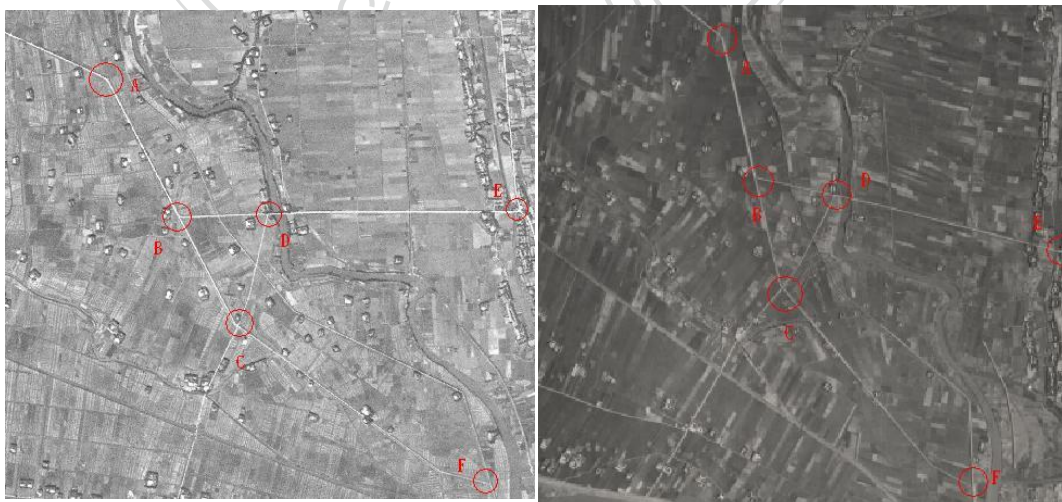
圖 3-6 左圖為 1971 年 Corona 衛星影像，右圖為 1947 年的舊航照影像。兩張影像比較可以發現在道路交點或轉折點幾乎一樣(圖上紅圈 A~F 點)。

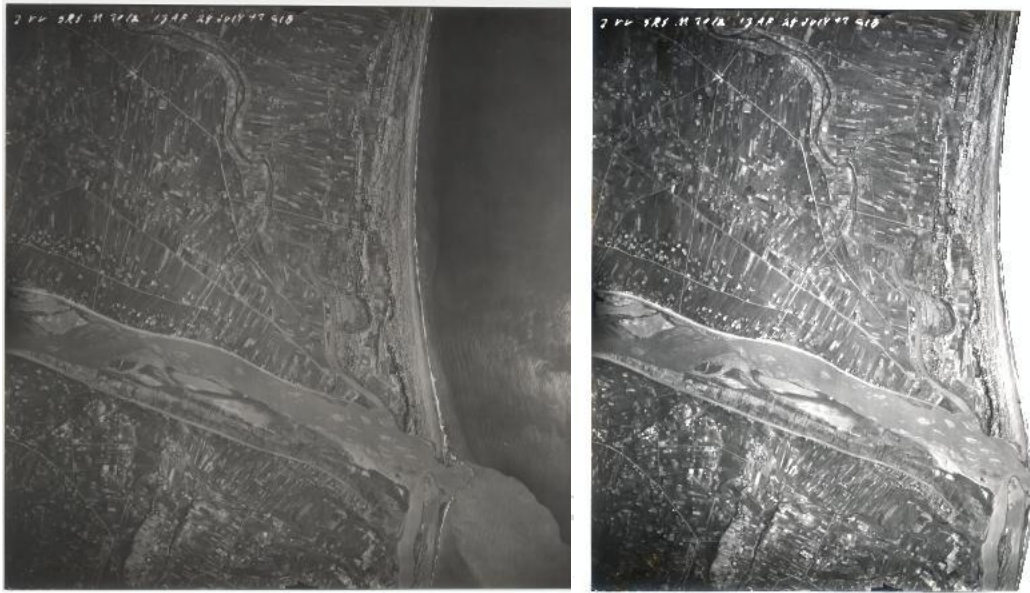
圖 3-7 左圖為原始舊航照影像，為了提高對位精度，首先將確定沒有控制點的區域切除如右圖所示，再開始地理對位。

本研究為了使對位精度提高，於對位之前先切除確定無控制點的部分如海洋與山地，再開始對位(如圖 3-7)，便可以減少沒有控制點地區對位精度較低的問題。整個研究區域中一共包含了九張航空影像(每張影像控制點個數皆在 40 以上，其控制點分佈以影像編號: 47-m7012-004 為例，如圖 3-8 所示)，將九張航空影像對位並套疊後如圖 3-9 所示。

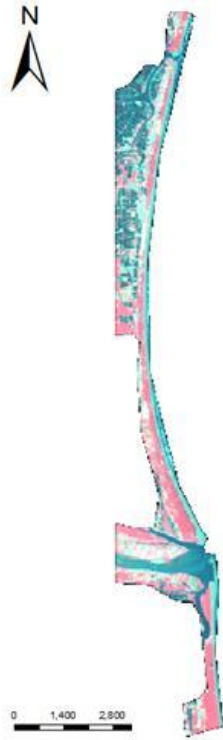
圖 3-19 2003 年研究區的 SPOT-5 衛星影像

本研究所使用的 SPOT-5 影像是從中央大學太空及遙測研究中心所購得，於 2003 年 6 月 1 日拍攝，影像等級為 level 3，屬於精密幾何改正之正射影像，包含綠光(Green)、紅光(Red)、近紅外光(Near Infrared, NIR)三個波段之 10 公尺空間解析度之原始影像，另外也包含短波紅外光(Short-Wave Infrared, SWIR)，原始空間解析度為 20 公尺，由中央大學太空及遙測研究中心處理成為 10 公尺解析度(徐郁晴，2010)。原始影像產品檔案包含影像(*.bsq)、影像說明(*.ers)、控制點說明(*.gcp)、校正成果說明(*.qc)、相關之影像產品報告(*.rpt)及影像使用規約文件等。其中影像產品報告記錄了該影像之像元解析度(Pixel Spacing)、坐標系統(Map System)、影像之四角坐標(Corner Parameters)、影像尺寸(Image Size)等資訊(劉進金等，2008)。若要使用影像，則必須先處理資料。本研究利用 EADRS IMAGINE 先將各波段無檔頭資訊的二進位影像檔(*.bsq)轉檔成 ERDAS 影像檔(*.img)後，再以 Interpreter 模組中的 Layer Stack 工具將四個波段的*.img 檔疊合成一幅具有四個波段的衛星影像，最後根據影像報告檔取得地理坐標資訊，輸入左上角坐標、空間解析度、坐標單位及投影方式等參數完成資料處理的工作，完成後的影像如圖 3-19 所示。

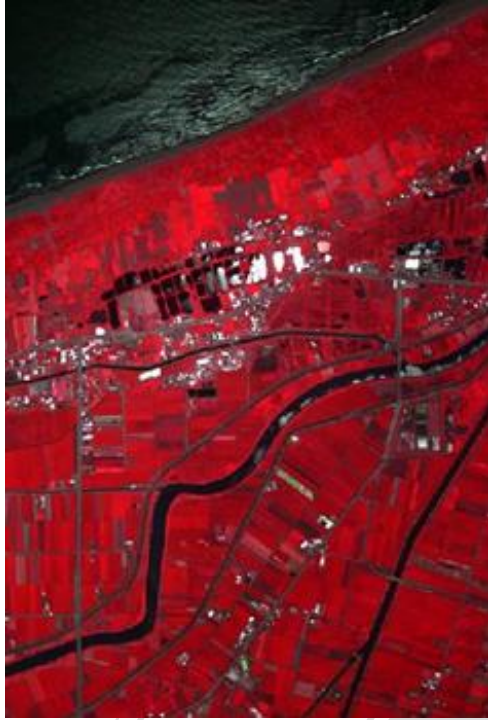
圖 3-20 DMC 原始影像(單張)

自農航所購得的原始影像(如圖 3-20, 為其中一張原始影像)拍攝於 2009 年 5 月 22 日, 而空中三角測量需要輸入內外方位參數, 並製作正射影像及影像鑲嵌。跟傳統數位底片不同的是 DMC 航空影像並沒有框標點, 亦即解算內方位時不需要點選框標點, 只需輸入 DMC 相機的參數便可求得內方位。而解算外方位時, 由於在拍照時便有記錄各張影像外方位的六個參數, 故只需匯入資料即可, 不須如傳統航照影像解算外方位時還必須點選控制點, 節省了大量資料處理作業時間, 也可減少人為的誤差。本研究使用的 DMC 影像共 73 幅, 以 LPS (Leica Photogrammetry Suite) 軟體輸入影像內外方位後, 讓每張影像自行匹配連接點, 再匯入 DEM 及可製作正射影像與鑲嵌影像, 完成後的影像如圖 3-21 所示。

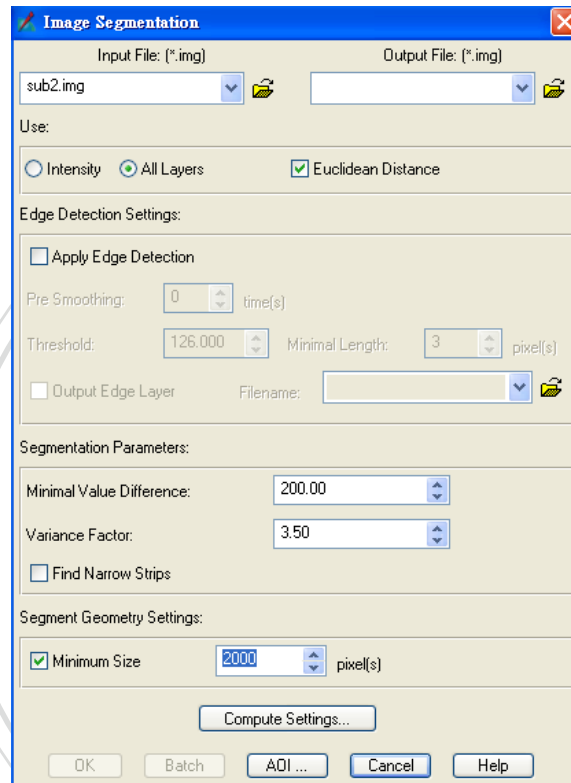
圖 3-27 設定影像分割參數

為數個物件，再重新編碼(Recode)去除雜訊。其中需輸入重要的參數為區塊的臨界值以及最小區塊的最小像元數，在本研究中選取 DMC 影像的小區域實驗，經反覆測試，設定臨界值為 200(亮度差異超過 200 便可分出沙灘與水域以及沙灘與植被地區)，最小分割區塊為 2000 個像元(如圖 3-27)，以避免區塊太細碎不易分類之情形。

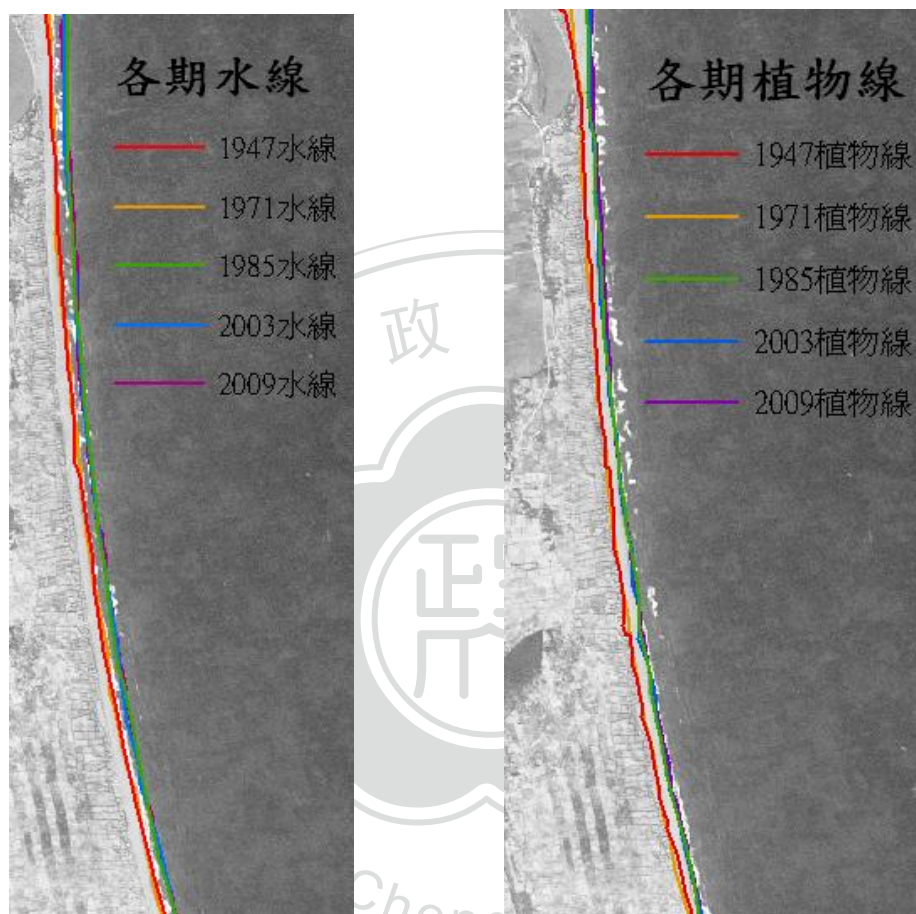
圖 4-4 蘭陽溪河口至蘇澳北邊各年度水線與植物線的位置(左半部為水線；右半部為植物線)

太平洋方向推移，而 1985 年至 2003、2009 年則沒有明顯的變動。整體而言，在蘭陽溪河口至蘇澳北邊的部分，其變化的情形跟竹安溪河口至蘭陽溪河口的部分大致相同，但是沒有河口等特殊地形會使水線與植物線產生較劇烈的變化。

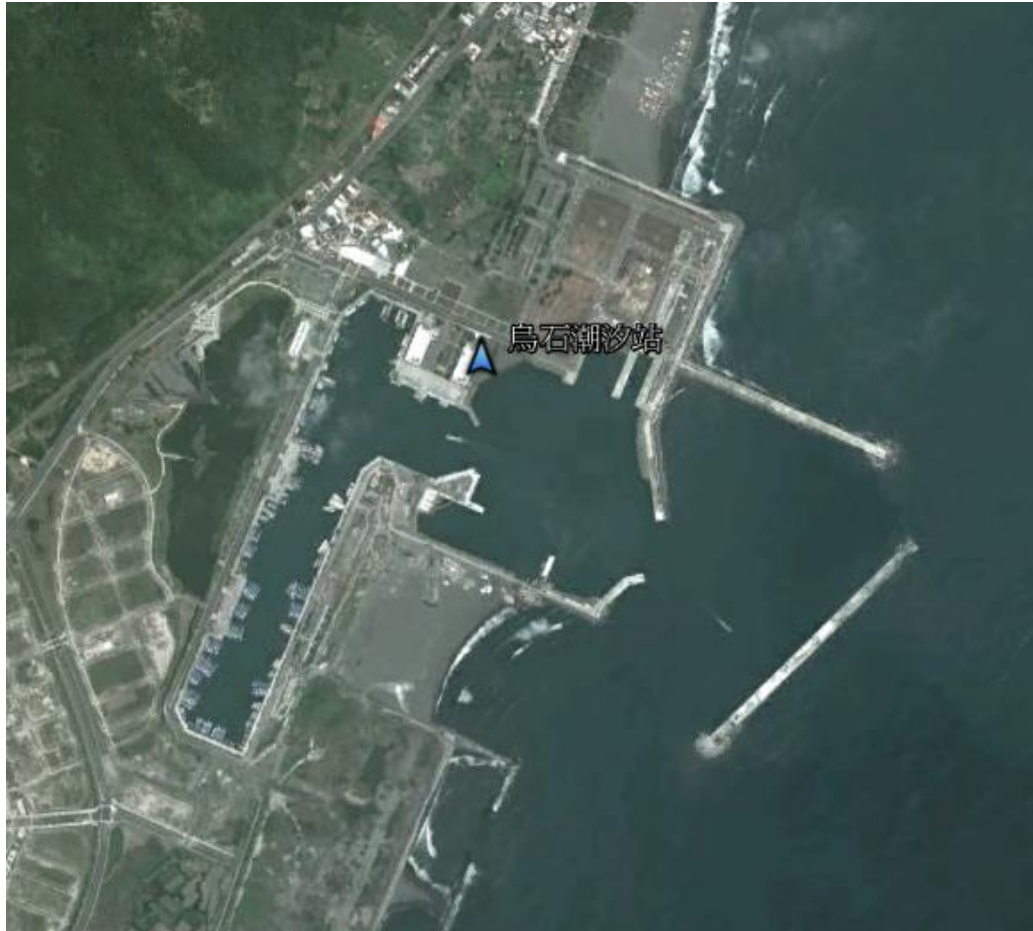
圖 4-10 烏石潮汐站位置

本研究使用五個時期之不同遙測影像數化濱線，不同時期由於其潮汐有所不同，故數化濱線的潮汐基準也不同，故潮汐對濱線的影響是否會影響相關研究的成果，一直以來都是個重要的課題。故本研究蒐集了宜蘭地區潮汐資料(宜蘭潮汐屬半日潮)，包括 2009 年潮汐預報表及 2003 年與 2009 年港灣海氣地象觀測資料年報等潮汐資料(蘇青和，2004；交通部中央氣象局，2008；蘇青和等人，2011)，並針對遙測影像拍攝時間因應潮汐，調整水線，比較經潮汐改正後的差異，使用的潮汐站名為烏石(位置如圖 4-10)，位於宜蘭烏石港，精確經緯度為(24°52'7.00"N, 121°50'17.00"E)，距離海的最近距離約為 20 公尺。由於早期的影像並無記錄拍攝的確切時間，也沒有相關的潮汐報表，無法調整潮汐，故只探討 2003 年 SPOT 影像以及 2009 年 DMC 航空影像經潮汐調整的結果。

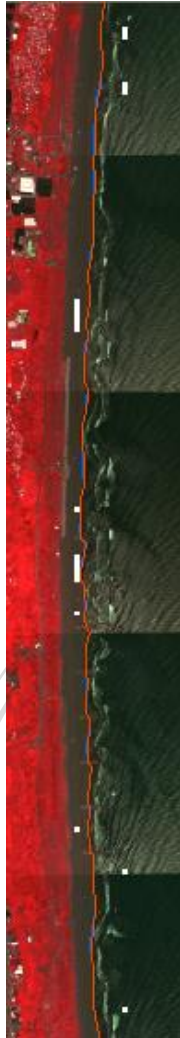
圖 4-11 經潮汐調正後的濱線，圖的比例尺為 1:20000，圖中紅色的線為調整後的濱線，藍色為原始數化的濱線，於圖中看不出兩者的差異。

由表 5-6 計算出潮汐改正需要的濱線位移量為 133.75 公分(1.3375 公尺)，以 2003 年 SPOT-5 衛星所描繪的濱線為基準，將 2009 年 DMC 航空影像將濱線往海岸位移 1.3375 公尺，如圖 4-11，由於調整距離不大，將圖放大才能看出調整(如圖 4-12)。最後計算濱線移動後的沙灘變化面積。如在竹安溪至蘭陽河流域，須改正的沙灘面積為 19,559 平方公尺，約占其總面積 1,936,370 的 1%，顯示經過潮汐調整後沙灘面積量並無明顯增減，故本研究證實有無調整潮汐，對整體實驗結果沒有太大的影響。

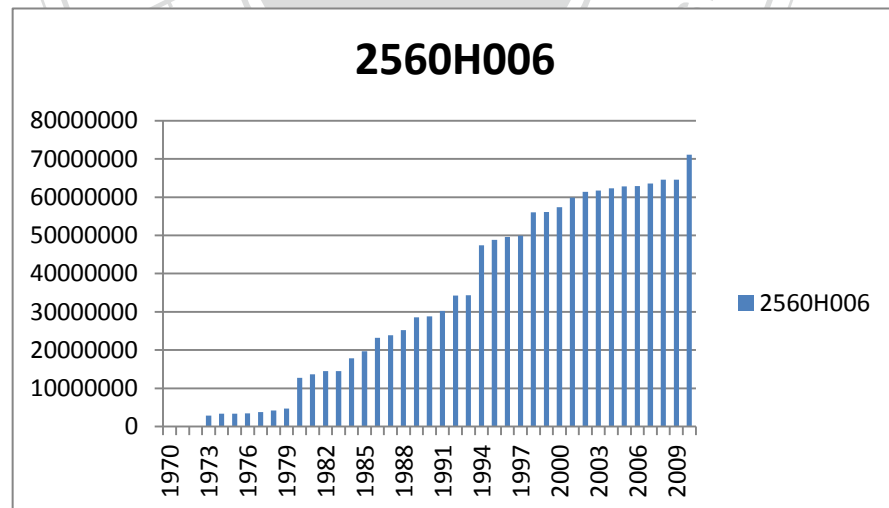
圖 4-14 宜蘭地區輸沙站(2560H001)之輸沙資料

圖 4-15 宜蘭地區輸沙站(2560H006)之輸沙資料

圖 4-16 宜蘭地區輸沙站(2560H017)之輸沙資料

圖 4-17 宜蘭地區輸沙站(2560H019)之輸沙資料

加的原因可推估為政府在 1970 年代之後的建設開發如中橫公路的建設，使得上游植被固沙力減弱，一遇大雨便沖蝕至下游海岸堆積。而可以注意的是，上結研究結果 1985 年至 2003 年是海岸沙灘堆積最旺盛的時期，而輸沙的增加量亦是在這段期間最多，顯見輸沙量的增加，為海岸沙灘堆積一大重要原因。

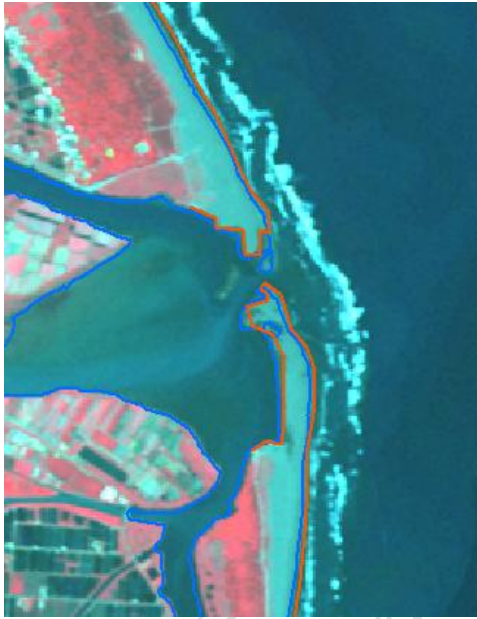
圖 4-23 萃取水線結果(紅線為人工數化結果，藍線為自動萃取結果)

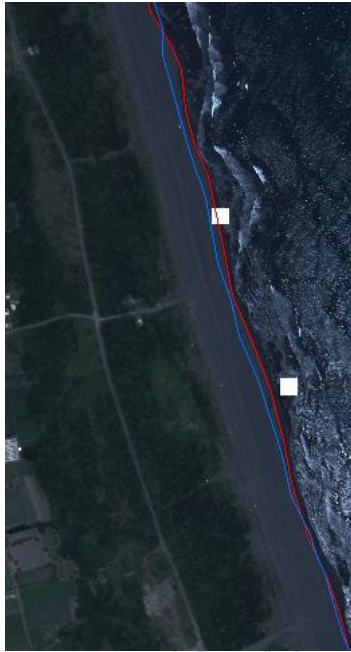
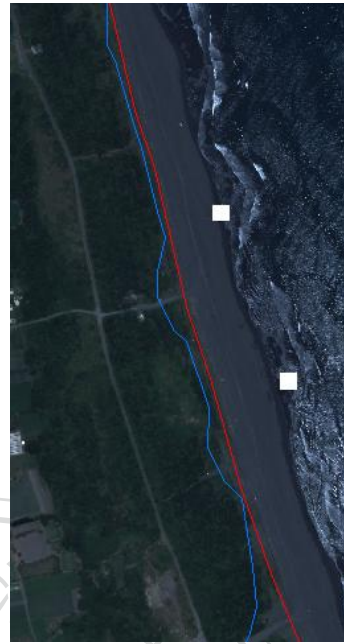
圖 4-28 萃取水線結果(紅線為人工數
化結果，藍線為自動萃取結果)

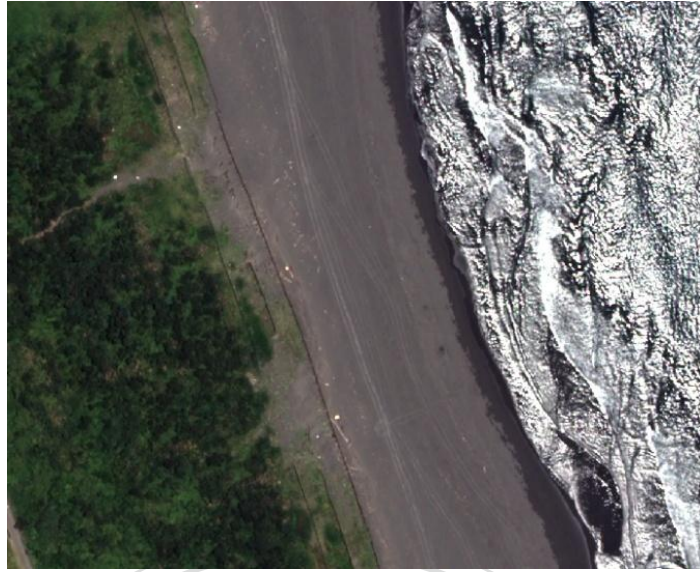
圖 4-30 DMC 影像影像分割實驗區

影像分割的原理在於將亮度值相近的鄰近像元分為一個區塊，以減少太陽光或其他因素引起的雜訊，增加分類的精確度。於前章結曾說明影像分割的關鍵在於區塊間亮度值的差異以及最小區塊的像元數。由於 ERDAS 軟體在使用影像分割工具時，若區域太大則無法跑出結果。故本研究以 DMC 影像中的一小區域(約略 2000*1000 平方公尺，如圖 4-30)做為實驗區，設定臨界值為 200，最小分割區塊為 2000 個像元，以避免分割區塊太細碎不易分類之情形。經測試後，初步分割結果如圖 4-31 所示。

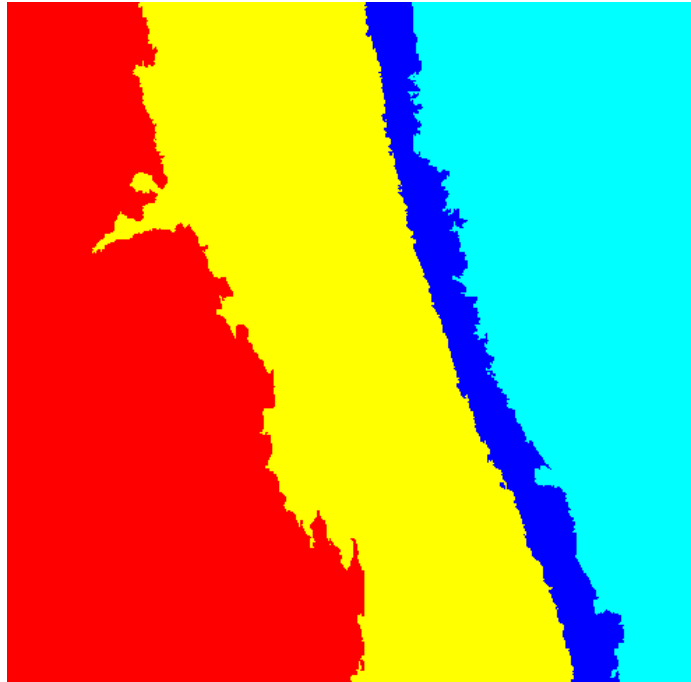
圖 4-32 重新編碼後之影像

下一步為將圖 4-31 之結果重新編碼，把水域區域的地區分為一類，植被與沙灘也融進周圍的小區塊，重新編碼後結果如圖 4-32，最後再將重新編碼之影像萃取出濱線。萃取水線結果如圖 4-33；植物線結果如圖 4-34。
